# BrainSphere P5 F10 SE\_15L

## 生命週期延長指南

# 拆卸程序

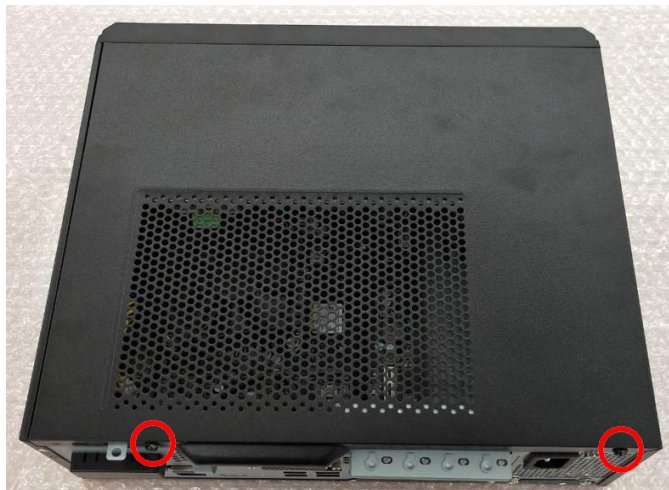
1.1 卸下自側面板固定的兩顆螺絲。

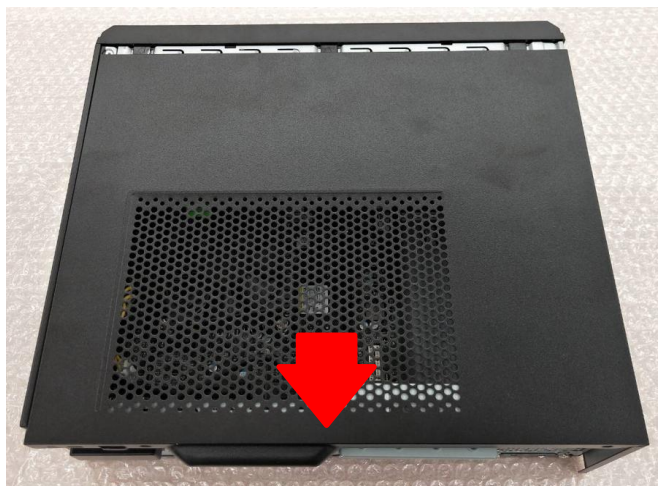
1.2 移開左側面板並將其取出。

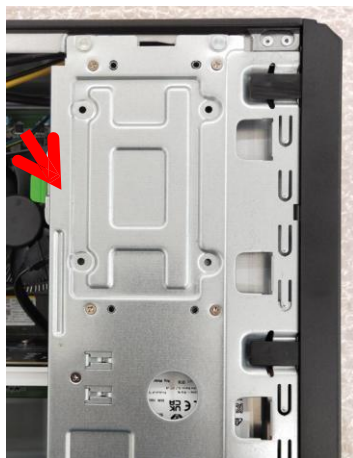
#### 2.2 按壓薄型 ODD 的塑膠蓋

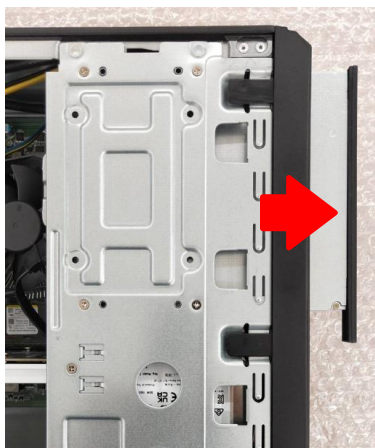
#### 2.3 移除 ODD

注意：如上圖所示，ODD 已用黃色矩形標示。  
WEEE 附錄 VII 零組件。

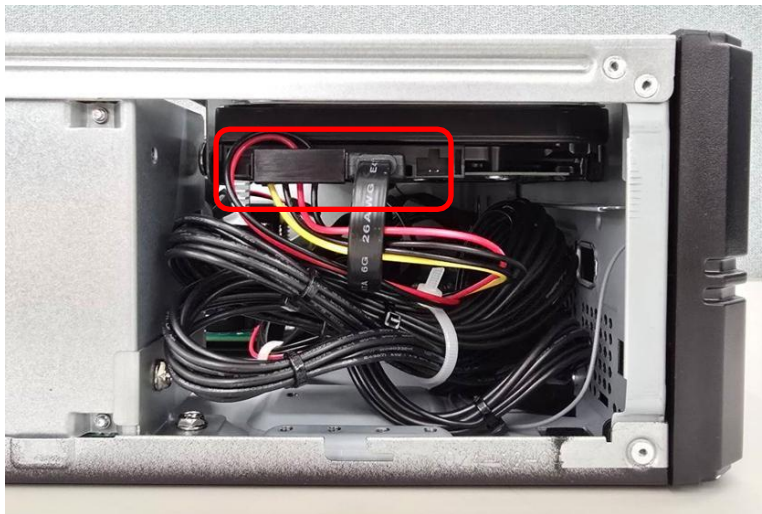
#### 3.1 拔除 HDD 的 SATA 傳輸線和 SATA 電源線

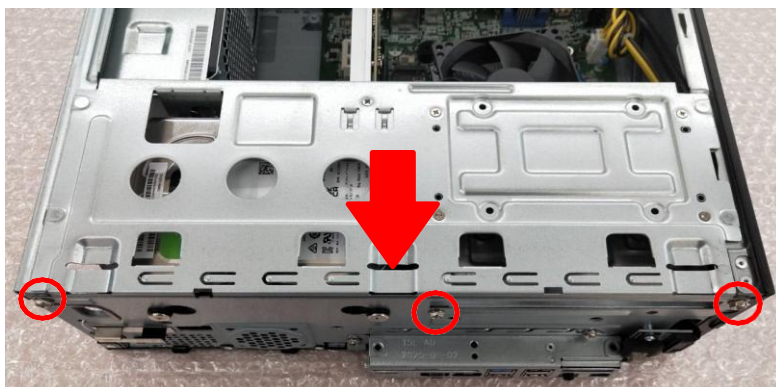
#### 3.3 卸下硬碟-ODD 托架的三顆螺絲，並從機箱中取出

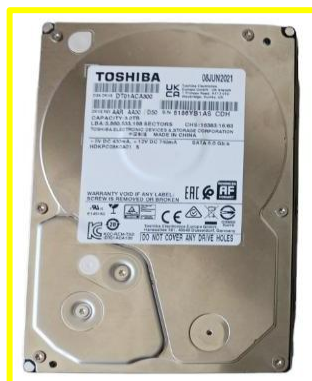
### 3.4 卸下四顆螺絲，從硬碟-ODD 托架取出硬碟

注意：如上圖所示，HDD 已用黃色矩形標示。  
WEEE 附錄 VII 零組件。

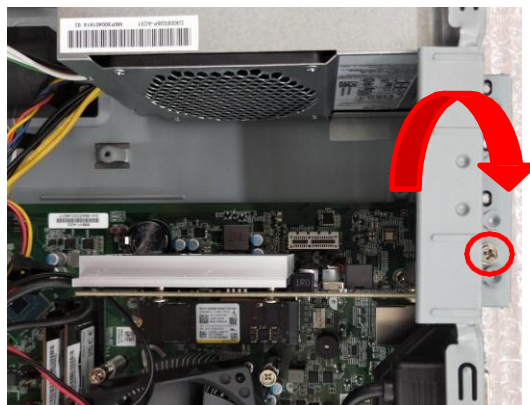
#### 4.1 卸下 VGA 的螺絲，然後打開 PCI 外蓋

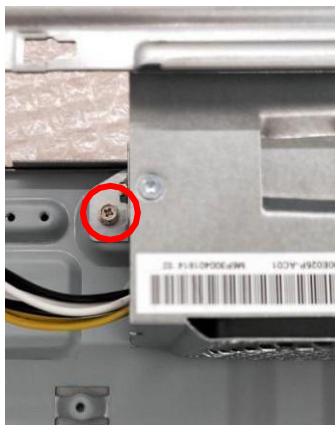
#### 5.2 卸下螺絲

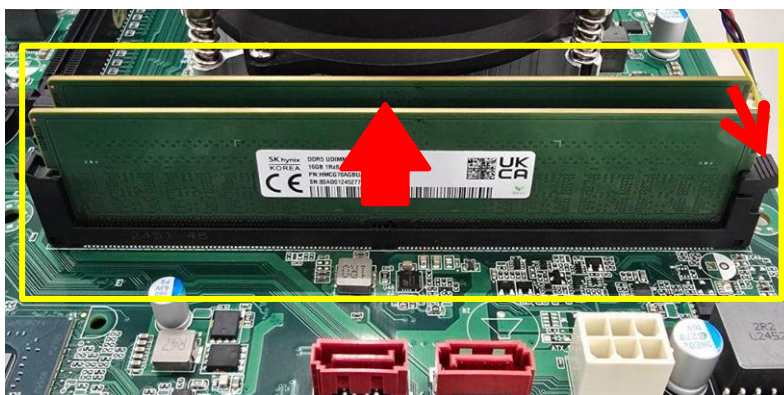
#### 7.1 移除記憶體

注意：如上圖所示，MEMORY 已用黃色矩形標示。  
WEEE 附錄 VII 零組件。

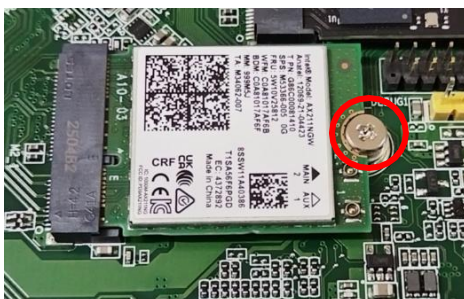
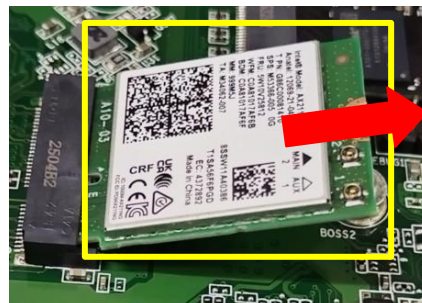
### 10.2 卸下螺絲並從主機板取出 WLAN 卡

**注意：**如上圖所示，WLAN 卡已用黃色矩形標示。  
WEEE 附錄 VII 零組件。
